2017年 6月26日
トミー工業 株式会社
株式会社 トミー精工

『微量高速冷却遠心機：MXシリーズ』不具合のお詫びと改修のお願い

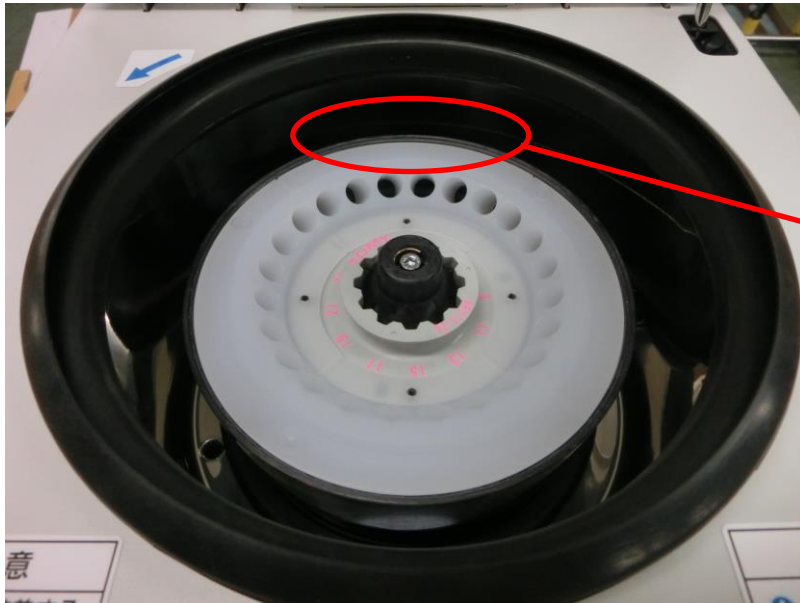
写真①

正しく確実な装着状態とは、ローターをゆっくり手で回しながら写真①の赤線囲み部を目視し、全周において写真②のようにラック外周上辺がローター内壁上辺よりも下にある状態です。

ラック装着状態の目視位置

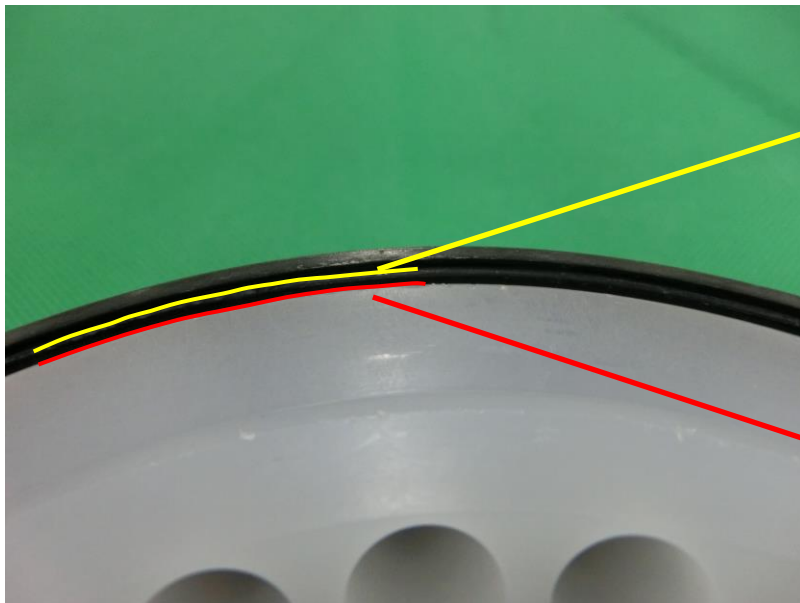
写真②

ローター内壁上辺

ラック外周上辺

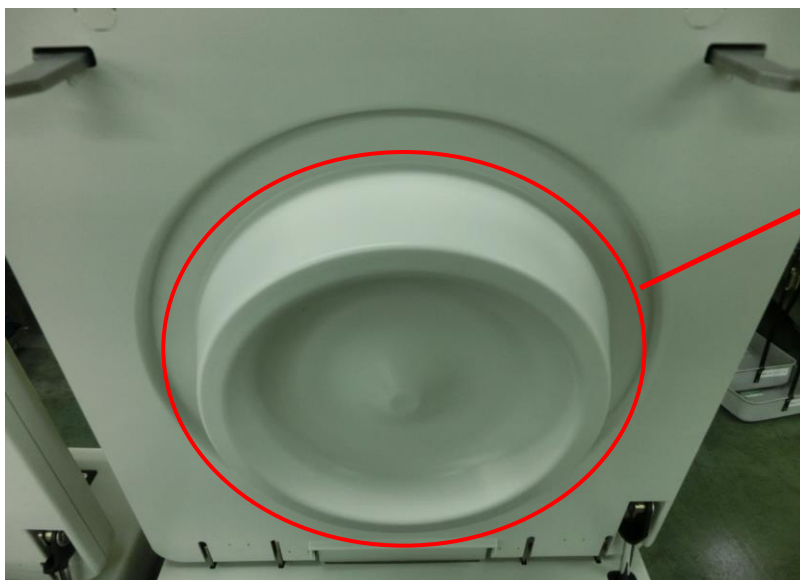
写真③

なお、MX-300, MX-301, MX-305, MX-307において写真③のように遠心室ドア内側に凸部がある機体にてTMA-300ローターをご使用の際は、機構上ラックがローターから脱落するに至るラック装着状態は回避されますので、安全にご使用することができます。

遠心室ドアの凸部
